Forêt domaniale des Dunes du sud

Expérimentation d'utilisation des bois flottés pour la fixation des sables et la limitation de l'érosion marine

Document de synthèse

Agence ONF LNA - MIG littoral
UP littoral
Février 2017-version V2

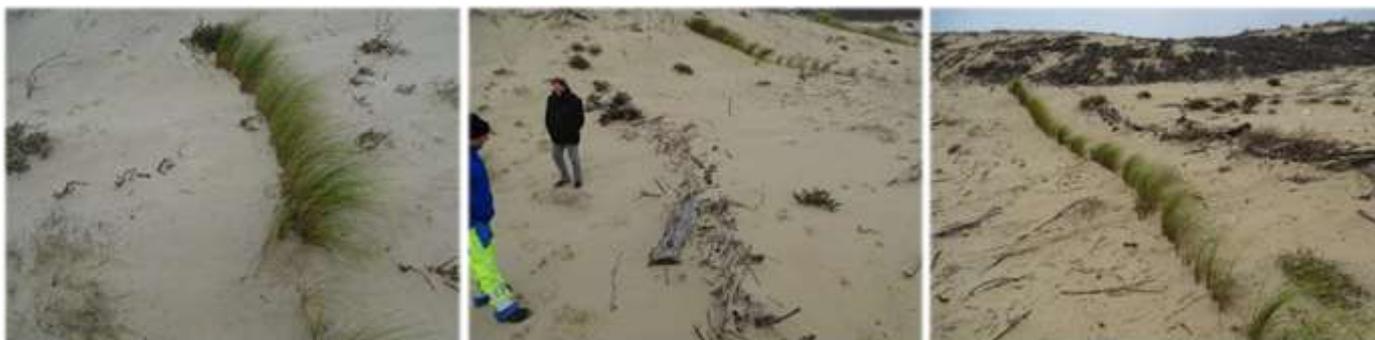
Sur ces photos prises le 11 janvier 2017, on peut constater que le gourbet a bien pris le sable et ne s'en est que mieux étoffé. Ailleurs, là où la densité du cordon était plus faible, le résultat a été moins bon, surtout du fait du piétinement qui a contribué à réduire plus la densité. L'andain quant à lui est bien ensablé et la végétation s'y installe. Les plus gros éléments constitutifs de l'andain restent apparents, mais avec le développement de la végétation, ils ne tarderont pas à disparaître.

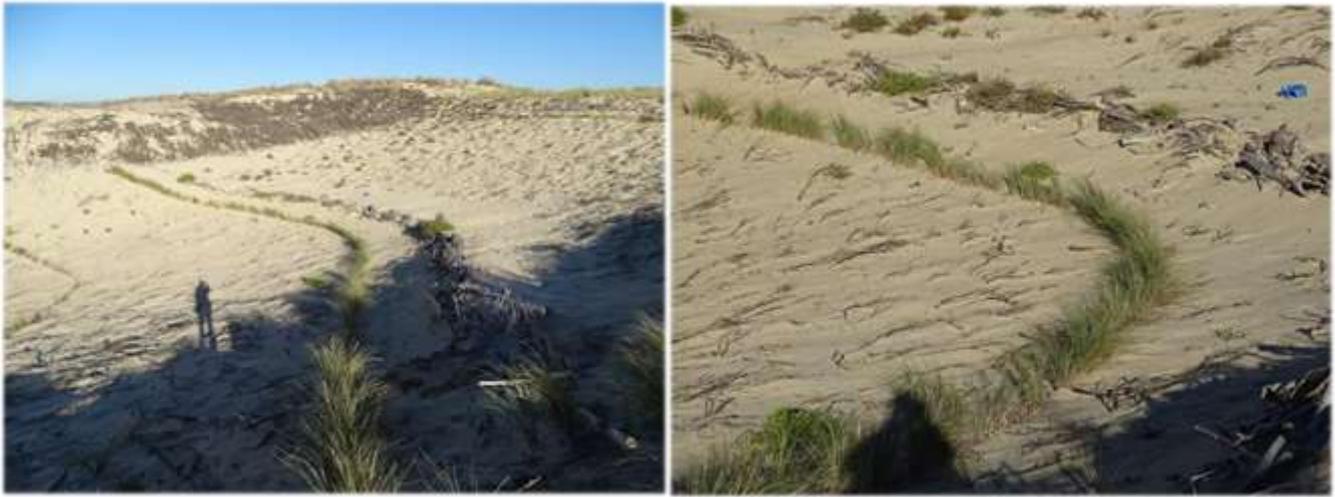
Ces photos ont été prises le 30 novembre 2016, et donnent une vue d'ensemble et rapprochée du dispositif : c'est à peu près 0,30 m de sable qui a été fixé sur une dizaine de mètres à l'ouest de l'andain et quatre mètres à l'est, le reliquat étant saupoudré plus haut. Le dispositif semble bien jouer son rôle, le but étant de constituer à terme une butte de sable progressant de façon autonome grâce au gourbet. On ne note pas de reprise d'érosion, que ce soit au vent ou sous le vent de l'andain. La forme en courbe de niveau a certainement optimisé le résultat.

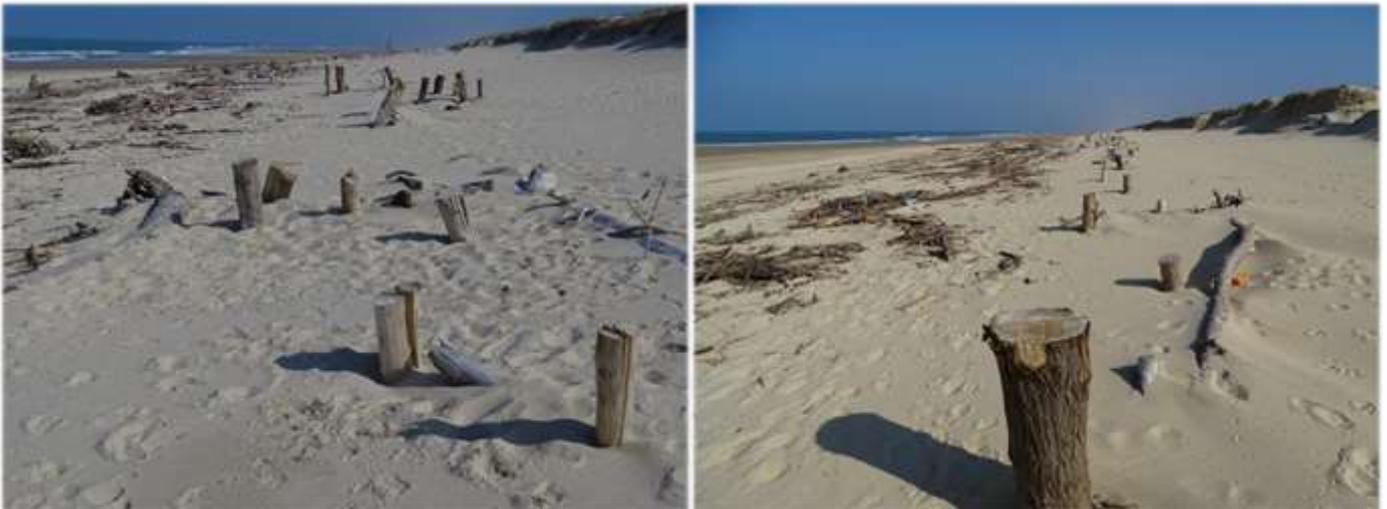
Photos de mars 2016

Comme nous l'avons déjà indiqué, l'ensablement du dispositif n'est pas lié au dispositif lui-même, mais à un engraissement naturel. Nous pensons que des billes ont été enlevées par l'océan, car d'après nos estimations, il y a eu plus de 2 m d'eau au-dessus lors de fortes marées de tempêtes...

La tenue des billes n'a pas été assurée, et nous avons envisagé de placer un câble dans la partie sommitale des poteaux...mais ne l'avons pas installé faute d'avoir prévu le matériel. Dans un prochain essai que l'on devrait faire à Cap de l'Homy, un câble sera mis en place, et passé dans des trous au sommet des poteaux. On pourra tester plusieurs modalités (câble inox, corde...), en ne perdant pas de vue que l'on ne doit pas engendrer de risque de blessure pour les usagers des plages..

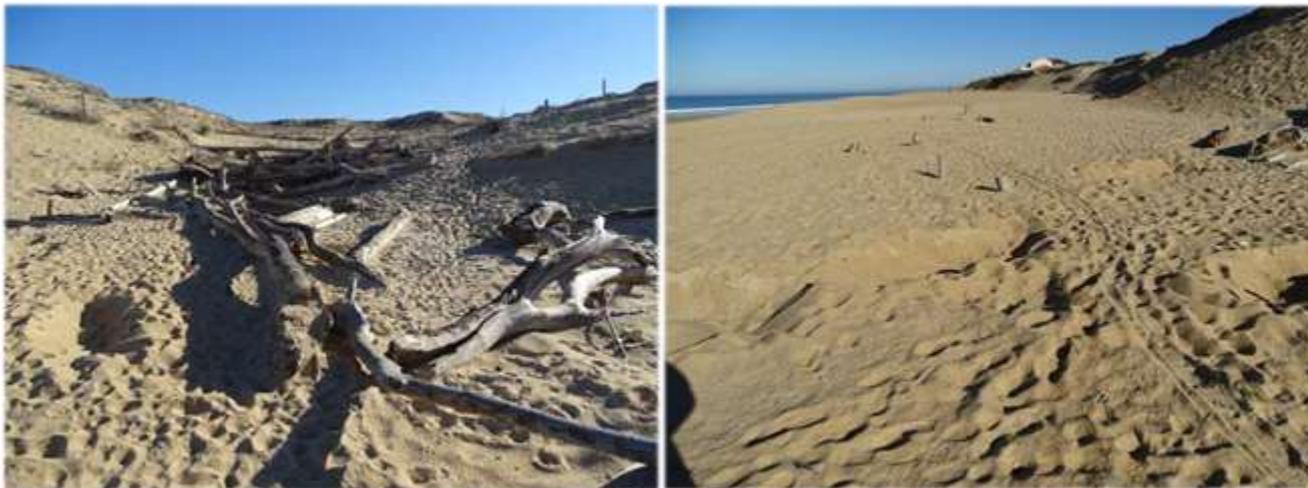
Nous arrivons aux mêmes conclusions qu'à Seignosse, l'absence de câble de retenue a permis à des billes de sortir du dispositif (photos de décembre 2016).

A Ondres, l'ensablement du dispositif a été plus important qu'à Seignosse, mais des billes se sont accumulées hors du dispositif.

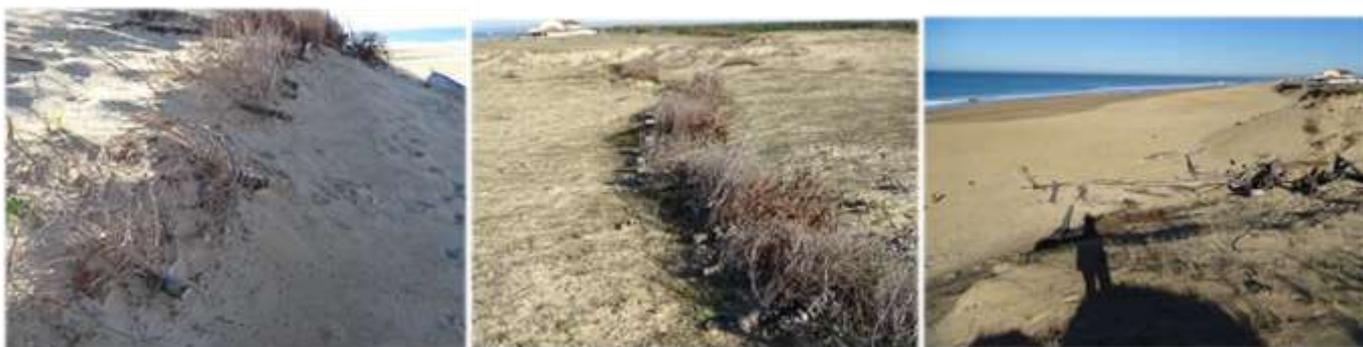
Même exposés, les sapins ont bien tenu et retenu le sable ; sur le plateau, l'ensablement a été moindre, mais tous les plants sont saupoudrés, et par conséquent, fixés au sol. La végétation profite de leur abri.

Les plants de Chiendent des sables sont présents, mais ont été contrariés par un piétinement intensif.

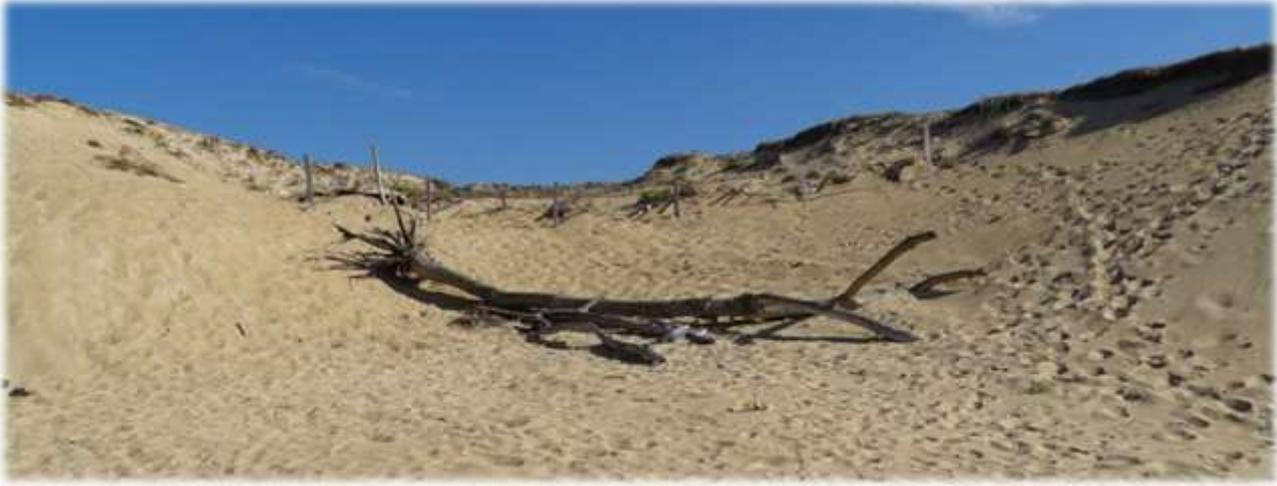
a) Un siffle-vent, qui a fait l'objet de travaux dans sa partie supérieure (couvertures, filets coco...), mais qui présente côté plage une grande ouverture devant laquelle ont été posés des bois flottés.

b) Du fait de l'érosion marine, une falaise subsiste à peu près partout. Des amorces de siffle-vent commencent à apparaître.

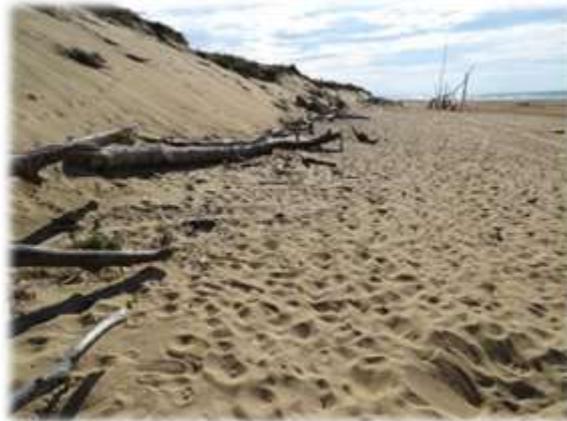
c) Des bois flottés ont été placés en pied de falaise.

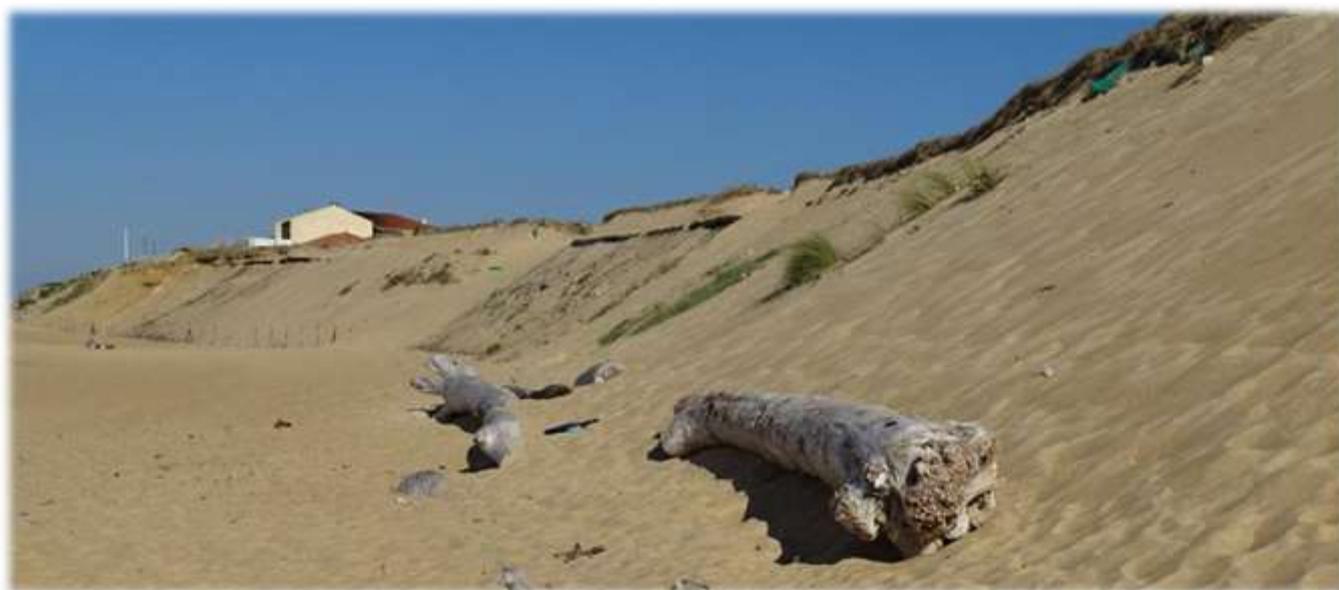
Le **cas c)** concerne les bois placés en pied de falaise, ce qui constitue une bonne idée, a priori. Mais, du fait de l'érosion marine, on ne peut garantir leur tenue. En effet en pareil cas, le niveau du sable peut baisser de 2 à 3 m environ. S'il n'y a pas d'érosion, les fortes marées viendront lécher la falaise, entraînant avec elles les bois.

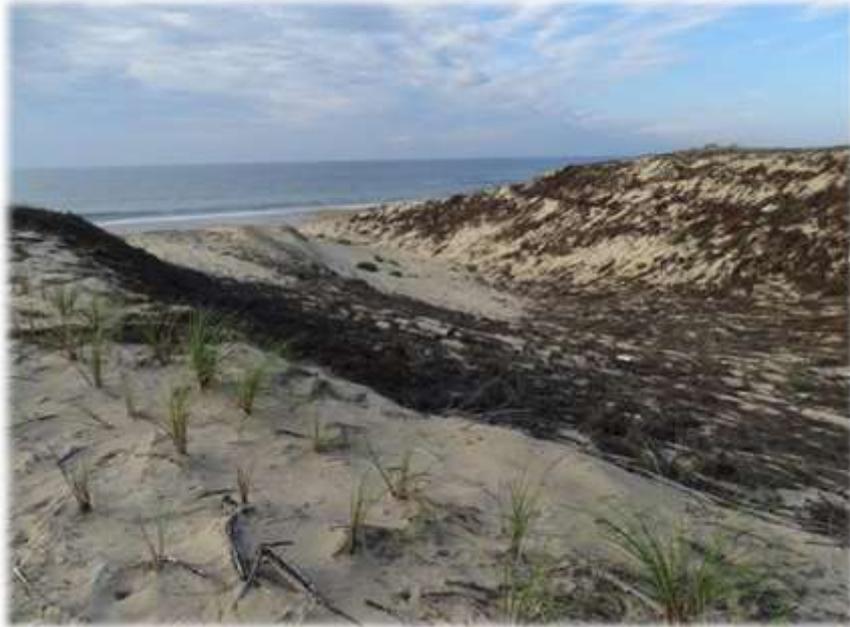
Il s'agit d'un couloir de déflation initié par une caoudeyrisation de la dune, d'un commandement de près de 10 m dans sa partie centrale. Des travaux ont été faits pour calmer le feu (couvertures et plantations de gourbet). Dans la partie ouest (voir photo) une langue de sable apparaît et commence à combler l'entrée du couloir de déflation, ce qui est plutôt positif. Le problème pour le traitement de cette caoudeyre avec des bois flottés, c'est son accessibilité depuis la plage, mais des solutions peuvent être envisagées.

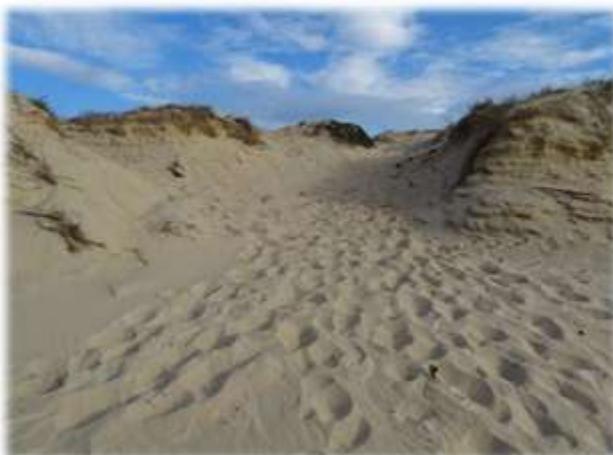
A l'ouest du couloir de déflation se trouve un siffle-vent, qui ne permet pas actuellement l'accès. Si l'on souhaite placer les bois flottés dans le couloir de déflation, il convient donc d'en ouvrir un, et de profiter de ce travail pour niveler ponctuellement des zones (estimation 1 à 2 jours de travaux selon que l'on procède ou non à un écrêtage des flancs – voir si possibilité prise en charge travaux dunaires ?).
