Forêt domaniale des Dunes du sud

Expérimentation d'utilisation des bois flottés pour la fixation des sables et la limitation de l'érosion marine

Document de synthèse

Agence ONF LNA - MIG littoral
UP littoral
Février 2017-version V2

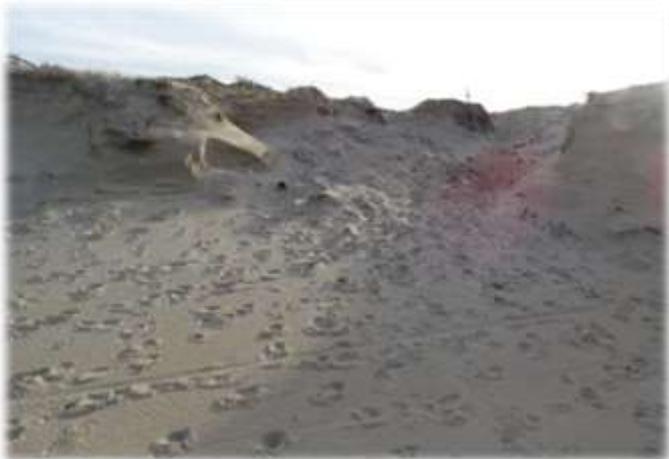
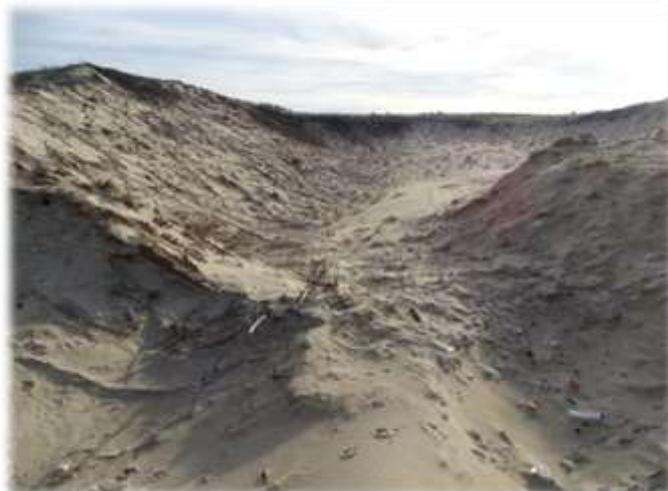
L'accès (à gauche) au couloir de déflation (à droite) n'est pas utilisable par un tracteur, il sera nécessaire de l'ouvrir pour permettre son passage.
Tout d'abord, la SITA/Suez (entreprise chargé du nettoyage mécanique des plages) a assuré un approvisionnement selon trois qualités de matériaux :

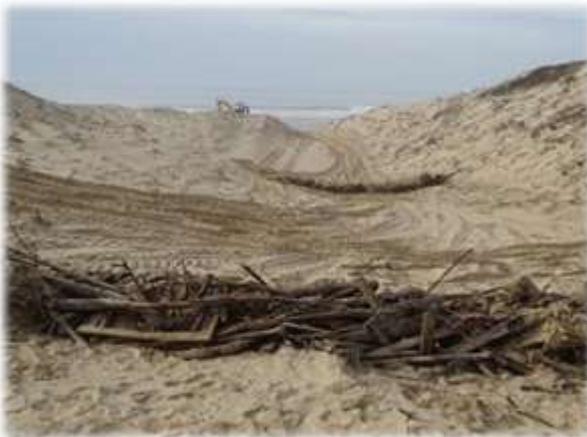
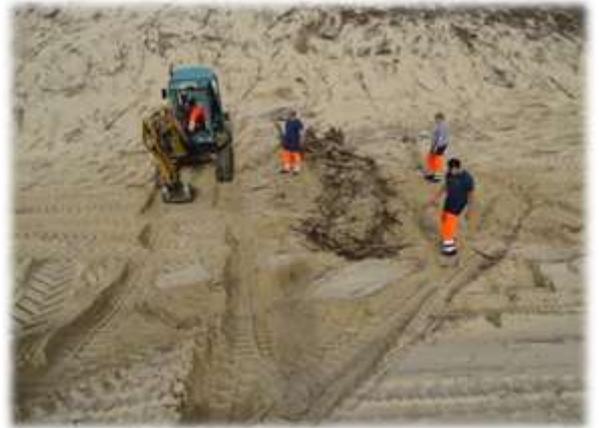
andain secondaire a été fait à l'ouest du principal, pour éviter le creusement du fond ; à droite, on voit ce petit andain, vue prise depuis le principal.

La hauteur finie des andains est d'environ 50 cm ; l'irrégularité des bois fait que le sable sera aisément fixé, et qu'il y a peu de risques d'envol de petits morceaux (à l'exception des plastiques, mais la plupart ont été enlevés). La forme en arc-de-cercle est indispensable, et doit respecter au mieux la perpendicularité aux vents afin d'être efficace. Nous avons noté dans le couloir de déflation que les vents butent sur la partie nord et ouest du couloir, puis tendent à se diriger vers la partie sud-est. Le fonctionnement du vent dans un grand « siffle-vent » est rarement symétrique et doit être évalué

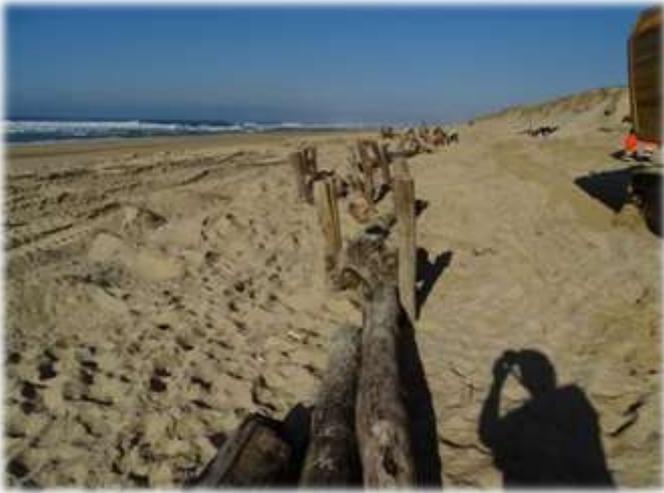
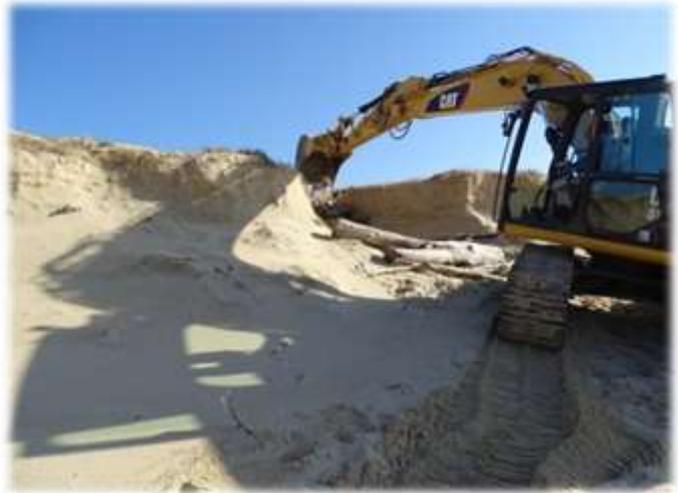
Dans la partie nord, l'extrémité a été réalisée en « V » au lieu d'être en ligne. Nous pensons que cette forme favorise le maintien des sables et la résistance à l'océan (photo de gauche).

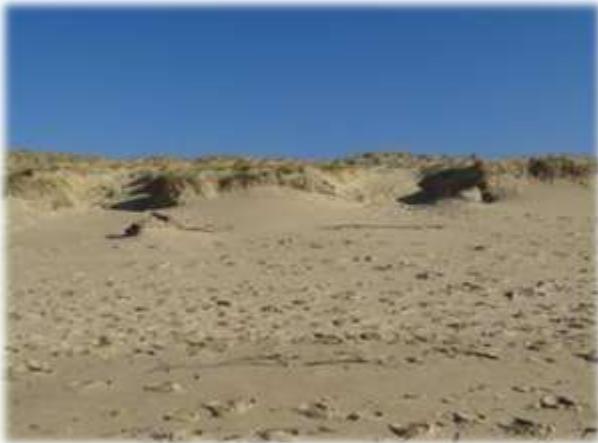
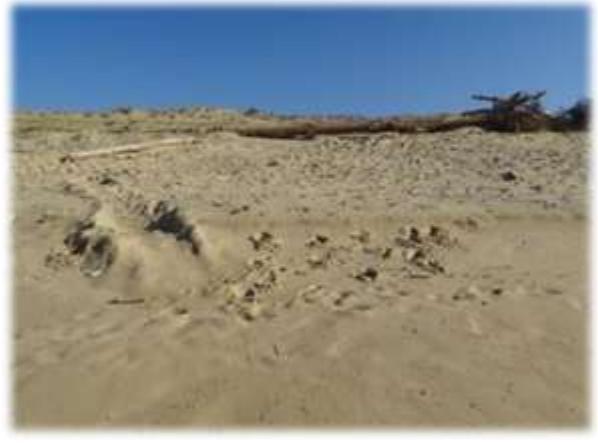
Comme illustration, nous avons pu voir au sud du chantier des billes qui avaient été laissées sur le haut de plage, mais on constate qu'il est parfois nécessaire de les placer de façon plus judicieuse pour obtenir une efficacité maximale. La gestion des billes de bois constitue également un axe potentiel d'amélioration de l'utilisation des bois flottés.

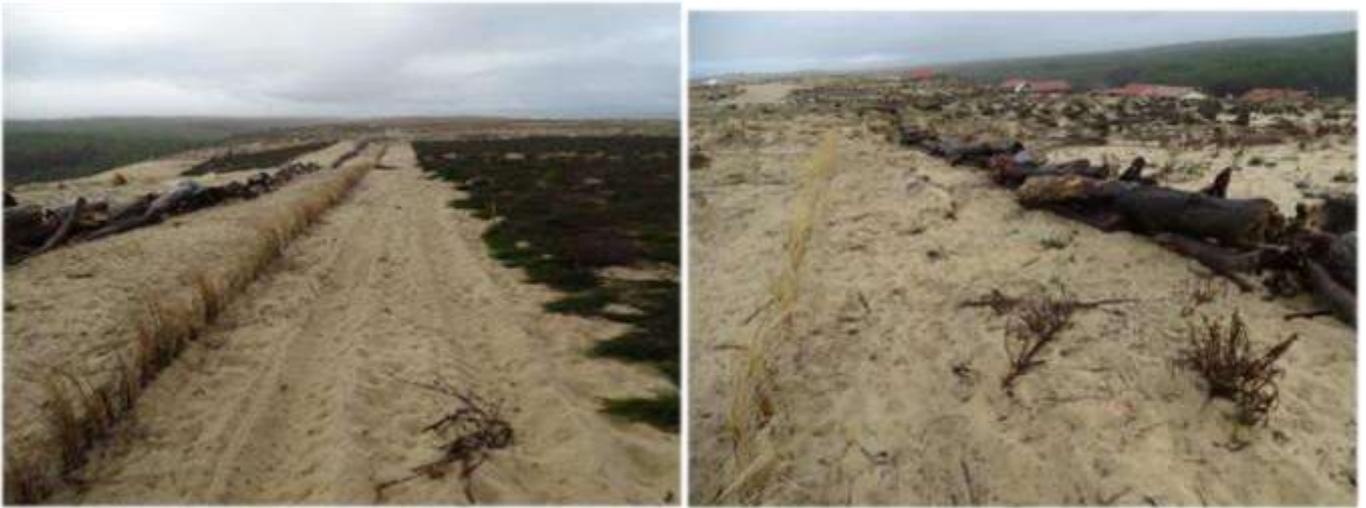
Pour mémoire, nous évoquons cet exemple de travaux réalisés à Cap de l'Homy (Lit-et-Mixe), d'un dispositif linéaire destiné à bloquer les sables à l'est du plateau. Le « tout-venant » présentait peu de petits morceaux, mais l'arrangement de l'andain fait manuellement (et avec mini-pelle) paraît très convenable. Ici, le gourbet a été planté assez dense ; on voit qu'il est inutile de faire venir la couverture jusqu'à l'andain, car le sable s'accumulera au vent de l'andain, aidé en cela par le gourbet.

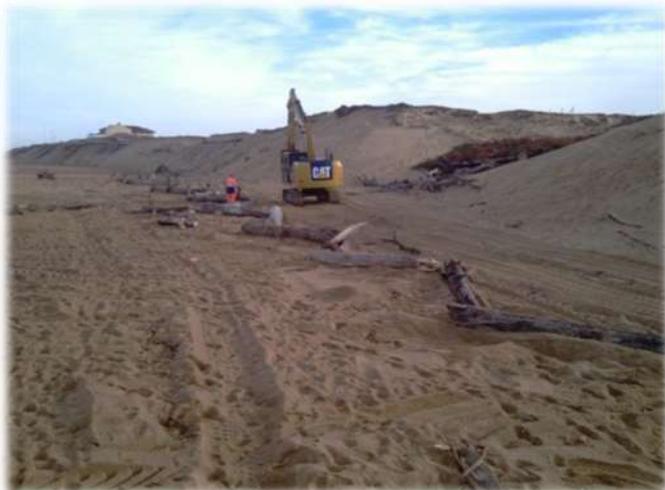
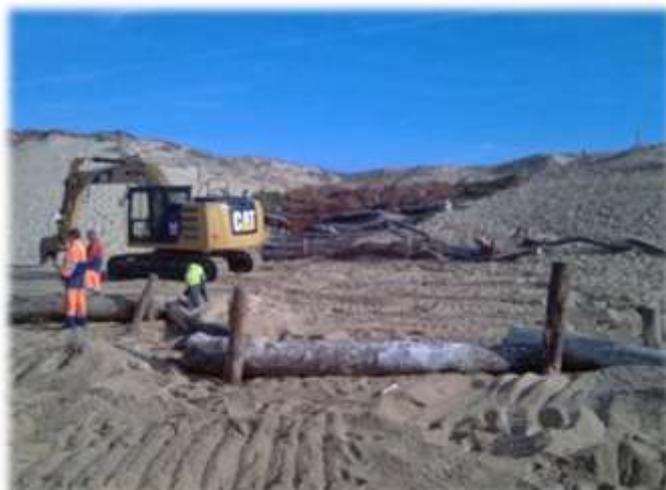
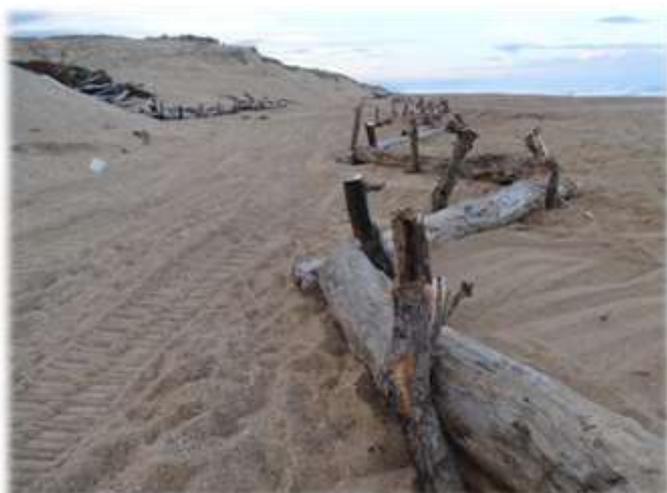
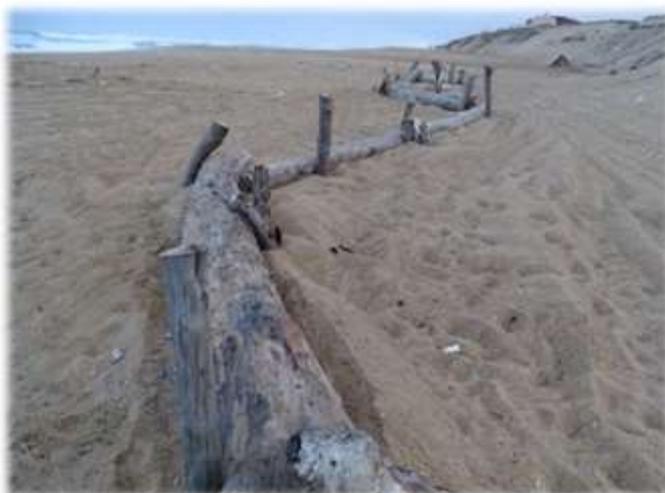
Le principe reste le même qu'à Seignosse, sauf que les billes ont sur toute la longueur été installées en créneaux, formant des séries de « W ». Les poteaux ont également été enfoncés dans la mesure du possible avec une inclinaison vers la bille pour mieux la bloquer en cas de fortes eaux.

On notera que, du fait de la granulométrie qui rendait difficile l'enfoncement, le battage avec le godet de la pelle n'a pas toujours été possible (rupture des poteaux). Il a donc été nécessaire de creuser des avant-trous pour les positionner, et finir l'enfoncement.

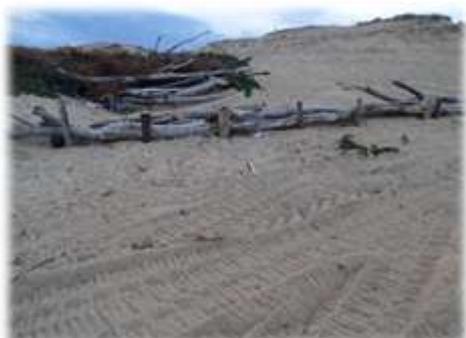
Une rangée de bois flottés fixés par des poteaux a été installée la veille devant le siffle-vent.

La position de cette protection est correcte, juste à l'ouverture du siffle-vent.

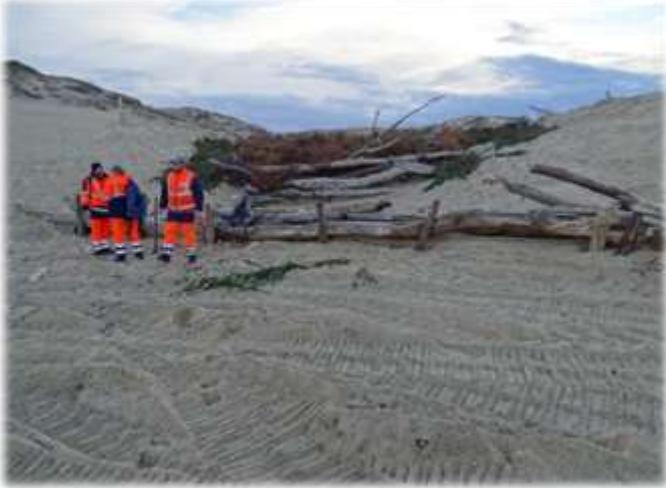
Nous avons constaté la présence de « sapins de Noël » entassés dans le siffle-vent par les employés communaux. Du fait de l'épaisseur des végétaux, cette couverture ne nous a pas semblé pertinente, aussi avons-nous décidé de repositionner ces « sapins », afin qu'ils puissent capter efficacement les sables éolisés.

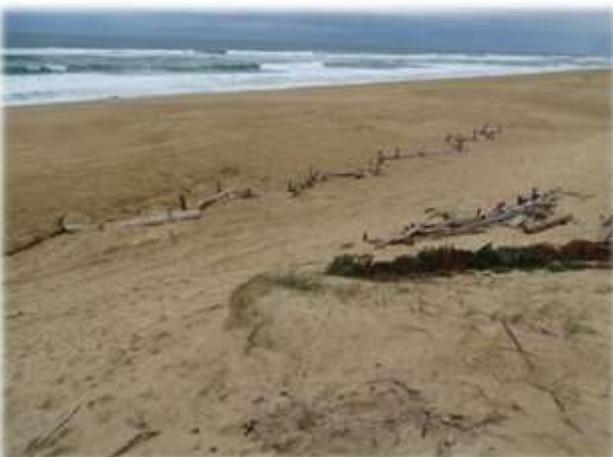
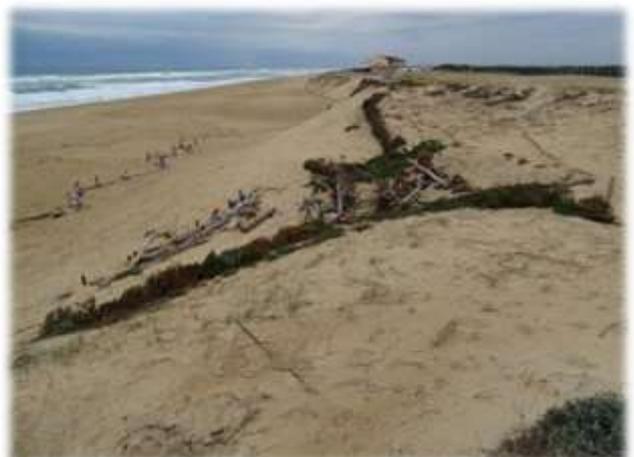
Vue d'ensemble après les travaux : sur la plage l'épi en bois flottés, et à droite le siffle-vent avec ses andains de protection fixés avec du fil de fer.

Compte tenu du volume des arbres qui les rendait vulnérables au vent, nous avons dû les fixer avec du fil de fer, et tenir le dispositif avec des piquets.

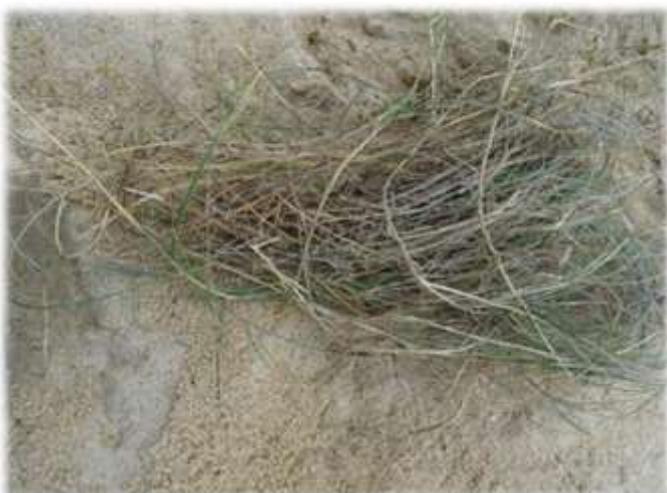
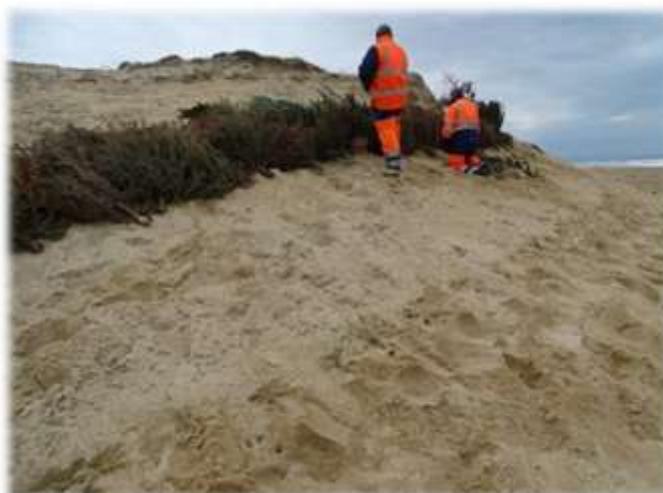
Enfin, nous avons effectué une plantation d'une trentaine de mètres de Chiendent des sables, devant les andains ouest, afin de pouvoir végétaliser au plus vite les pentes du siffle-vent (à gauche rhizomes et plants arrachés et prêts pour la transplantation).

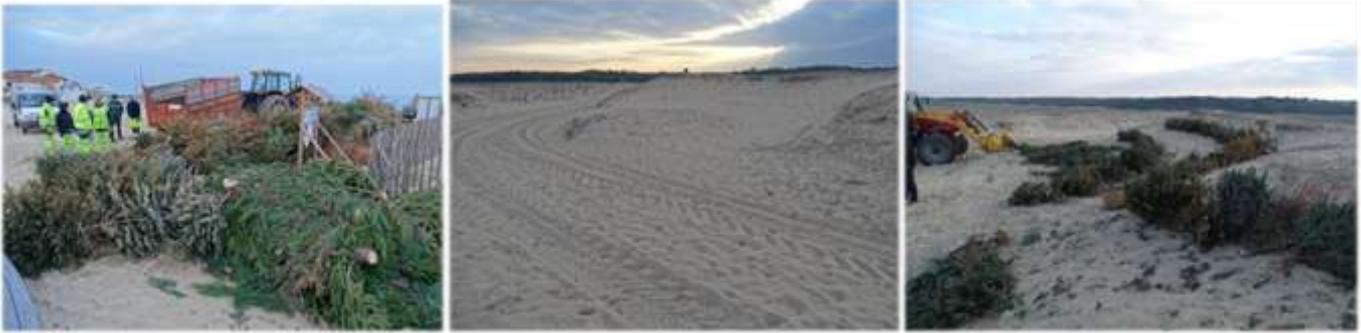
Les sapins sont stockés, il n'y a plus qu'à les placer avec l'équipe des services techniques ! Choix d'une caoudeyre située en bordure du passage de desserte de la plage pour le nettoyage. Les sapins sont placés judicieusement en andains.

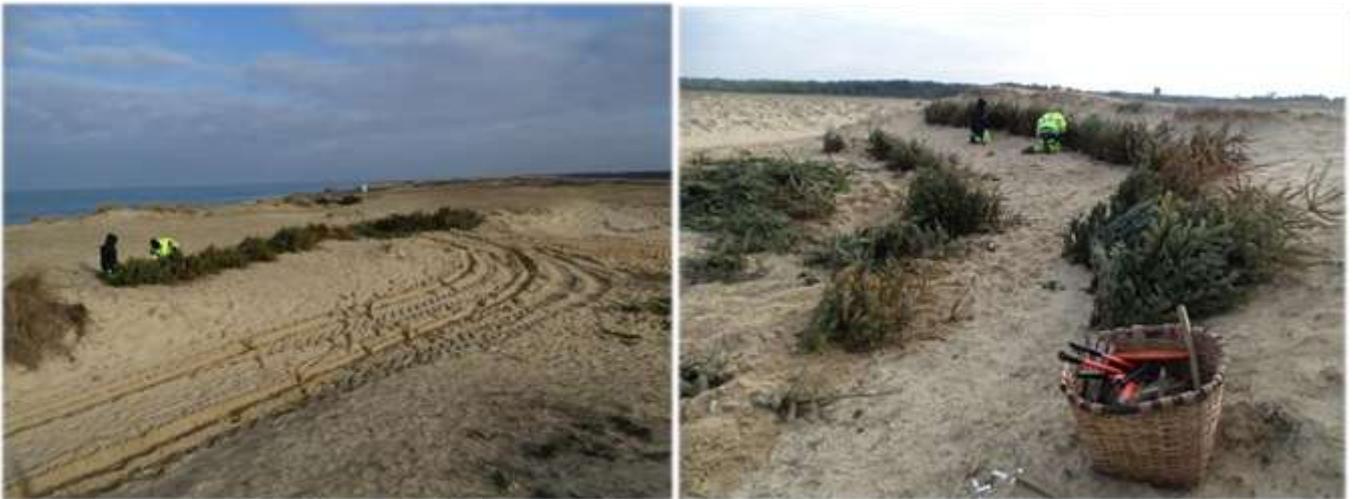
Les sapins n'étaient pas ébranchés ... En effet, afin qu'ils tiennent au sol, il est nécessaire de couper les branches sur un côté. Ce travail a dû être fait sur place. Les sapins sont ensuite fixés par une cordelette biodégradable (un tour est fait sur chaque tronc), retenue par des piquets espacés de 4 à 5 m. Les supports et les branches coupées sont ensuite mis en vrac près de l'andain.

Plusieurs andains ont été faits dans la partie nord. Le « tricotage » des cordelettes est assez fastidieux, surtout avec la température matinale (le sable est gelé !)

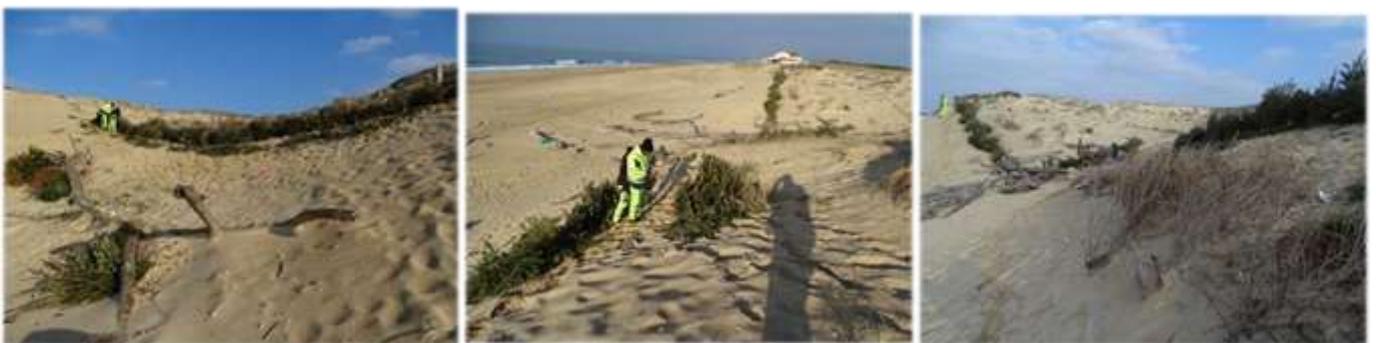
Dans la partie sud, un siffle-vent a été traité, en fixant l'andain au niveau de piquets existants (ancien filet brise-vent). Le grand siffle-vent a reçu des andains complétant ceux posés début 2016. On voit à droite ces anciens andains, qui ont tenu et sont partiellement ensablés.

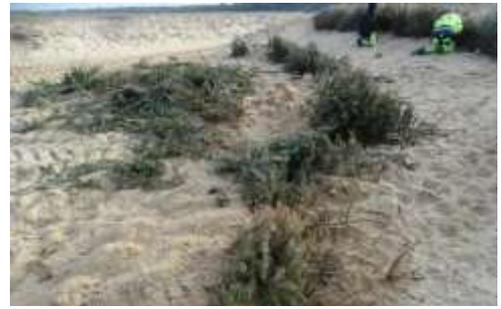
Andain sablé, et mise en place des piquets et cordelette

- on doit élaguer un côté des sapins, afin qu'ils reposent mieux au sol ; on en profite pour couper les supports qui n'ont pas été enlevés.
- la fixation est faite avec une cordelette résistante mais biodégradable, ce qui est plus pertinent que le fil de fer... Les piquets de 0,40 m auraient gagné à être plus longs (0,60 m).
- profitant du godet du tracteur, un andain a été sablé, ce qui a permis de ne pas placer de fixation.

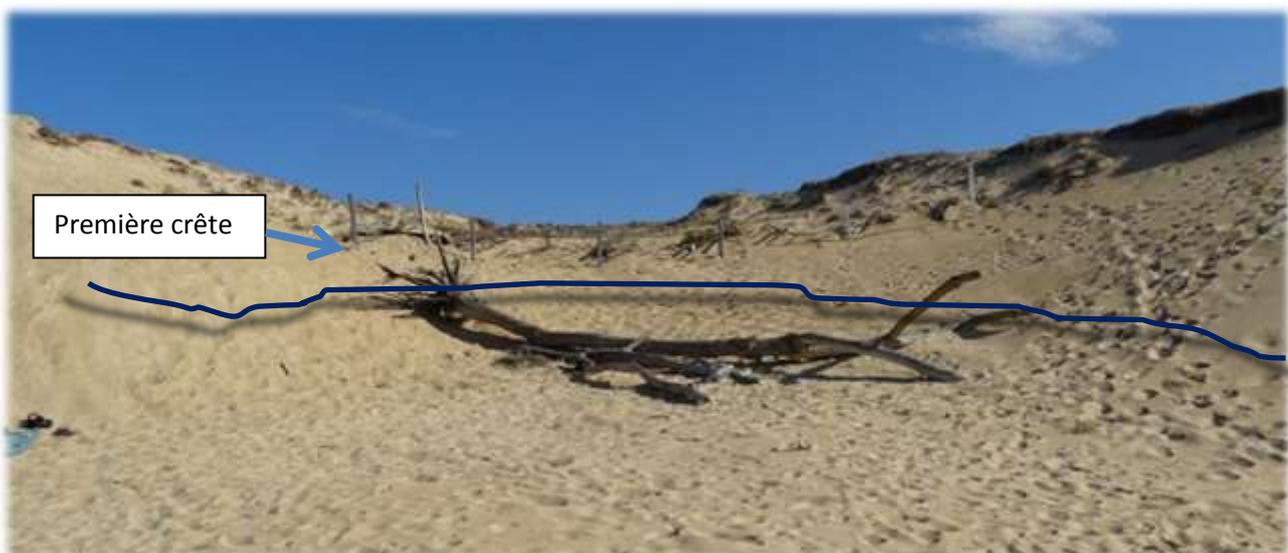
Pour le **cas a)**, des actions sont possibles jusqu'au niveau de la première crête : végétation absente, pente relativement faible. Un dispositif de bois flottés peut donc être envisagé, selon le schéma ci-dessus. Le trait bleu fait ressortir la forme à donner à « l'andain ». Le bois existant, mal implanté, est à redresser et à remonter, et l'on pourra placer des bois de part et d'autre selon la ligne, en « courbe de niveau ». Les extrémités doivent permettre d'éviter l'érosion latérale. La hauteur du dispositif ne doit pas dépasser 60 cm.

Il conviendrait de placer des bois longs côté plage, et des bois plus courts ou du tout-venant derrière ces bois longs.
